Maintenance Of 20 kV SUTM Distribution Network System (Rose Feeder) at PT. PLN ULP Kampar

Pemeliharaan Jaringan Distribusi SUTM 20 kV (Penyulang Mawar) Di PT. PLN ULP Kampar

Nabila Meitri Mugandi^{1*}, Liliana²

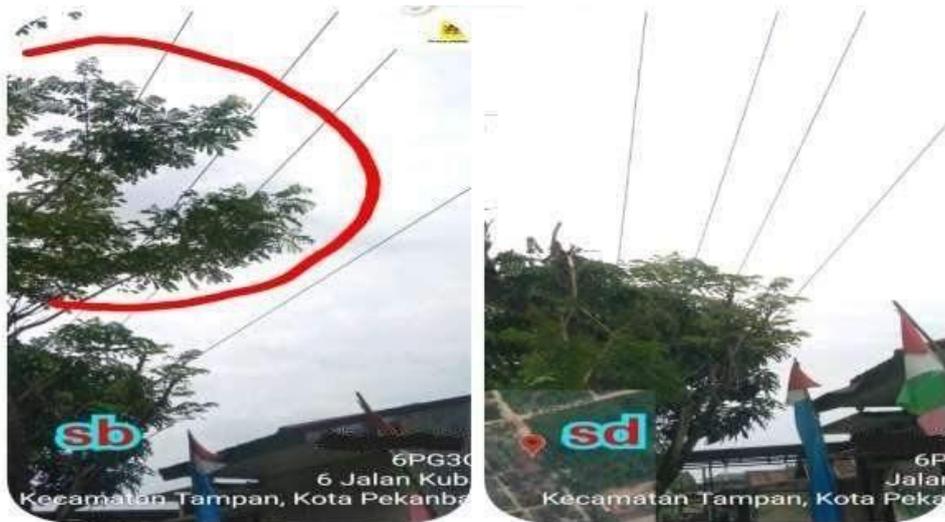
Gambar 2. Penebangan Ranting Pohon Jaringan Distribusi ULP Kampar

ROW (*Right of Way*) pada penyulang Mawar PLN Kampar tercatat pada tabel hasil sebanyak 59,7 kms isi pohon yang sangat berpotensi menyebabkan gangguan. Bahkan ada beberapa pohon yang sudah menyentuh jaringan. Karena itulah sangat perlu dilakukan pemeliharaan ROW (*Right of Way*) secara berkala pada Penyulang Mawar di PLN Kampar dengan menerapkan sistem jarak aman 3 meter pada sisi atas, bawah, kiri dan kanan jaringan serta melakukan pemangkasan atau penebangan.

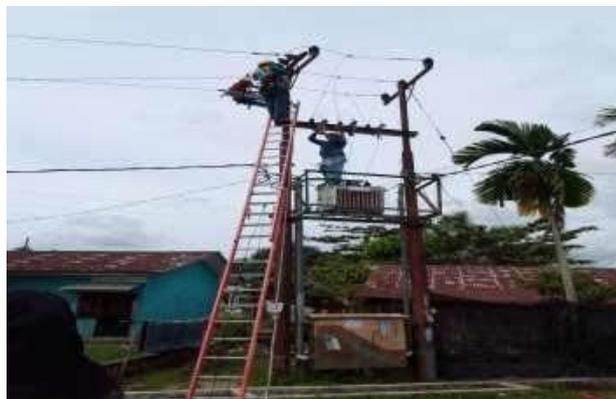
Gambar 3. Pergantian dan Pemasangan FCO pada Trafo

Berdasarkan dari hasil data diatas ditemukan sebanyak 25 FCO yang sudah mulai rusak dikarenakan jangka waktu FCO tersebut sudah mendekati kadaluarsa dan berpotensi penyebab gangguan. Maka dari itu, melakukan pergantian FCO yang sudah mulai rusak sangat penting agar jaringan tetap handal, dikarenakan fungsi FCO ini dapat melokalisir gangguan yang terjadi pada trafo agar dapat meminimalisir kerusakan pada trafo. Pergantian FCO ini dilakukan pada penyulang Mawar PT PLN (Persero) ULP PLN Kampar.

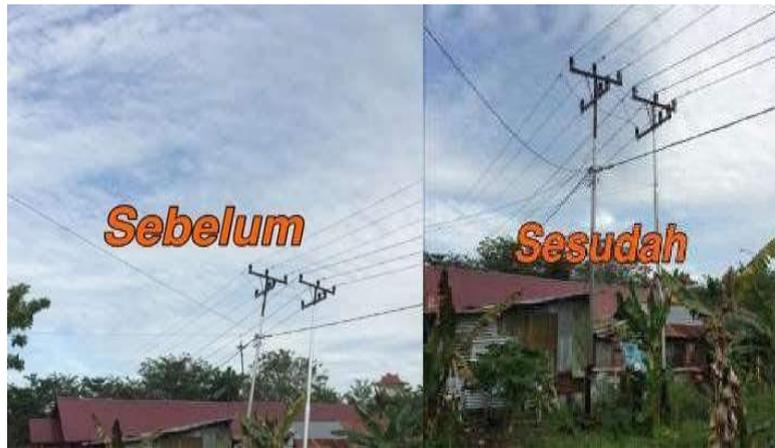
Gambar 4. Pelurusan Tiang Miring

Setelah melakukan pemeriksaan di penyulang Mawar pada PLN ULP Kampar banyak ditemukan dalam posisi miring dan akan mengakibatkan terjadinya gangguan pada penyulang. Untuk itu solusi dari permasalahan ini adalah memasang pasak dibawah tiang agar tiang Kembali lurus. Dan jarak antara 1 tiang ke tiang lain yaitu 50 meter.

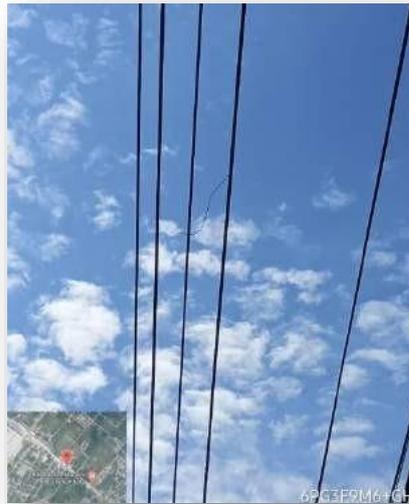
Gambar 5. Kawat Pecah di Zona Penyulang Mawar

Pada zona di penyulang Mawar banyak ditemukan kawat pecah jika dilihat dari tabel diatas, oleh karena itu perlu dilakukan nya perencanaan pembersihan kawat yang sudah pecah yang akan menimbulkan gangguan pada jaringan. Karena jikalau sampai kawat pecah maka akan terjadinya trip dan biasanya disebabkan karena ada binatang yang nyangkut atau layangan yang nyangkut pada kawat tersebut. Maka dari itu pembersihan kawat sangat diperlukan dengan cara memutuskan kawat yang pecah dengan menggunakan alat tertentu yang disebut stik 20 kV dan wirecutter.

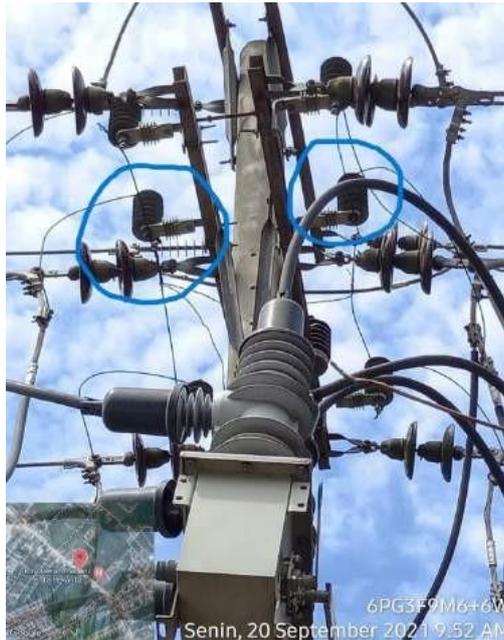
Gambar 6. *Lightning Arrester* Jebol dan Harus diganti

Setelah melakukan pemantauan ke zona yang ada di penyulang Mawar ditemukan 9 *Lightning Arrester* sudah rusak dan harus diganti di zona 2 yaitu di air tiris sampai dengan pasar buah. Pergantian *Lightning Arrester* yang sudah rusak perlu dilakukan agar jaringan tetap stabil, karena fungsi *Lightning Arrester* tersebut melokalisir terjadinya sambaran petir ataupun *overload* agar meminimalisir kerusakan pada trafo dan isolator.

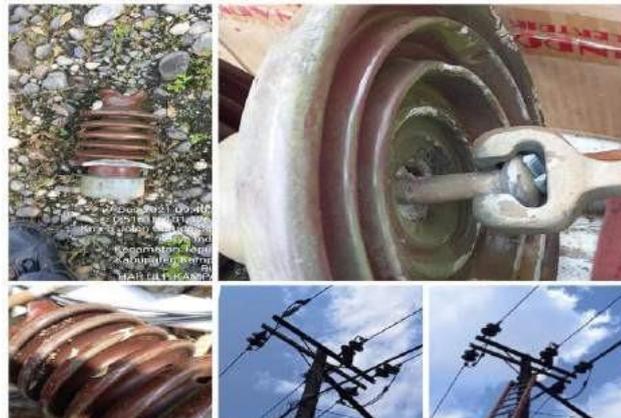
Gambar 7. Pergantian Pin Pecah

Dari tabel yang disajikan, ditemukan sebanyak 50 pin pecah disebabkan karena sambaran petir di jaringan distribusi dan bisa juga disebabkan karena sudah mendekati kadaluarsa. Maka perlu dilakukannya pemeliharaan pada pin pecah tersebut seperti menggantinya dengan pin yang baru karena apabila salah satu pin ada yang pecah akan mengakibatkan gangguan apabila jaringan menyentuh travers.
