Reconditioning and Repair of Electrical Installation at Mushola Al Mujahidin – Pengasinan Depok

Rekondisi Perbaikan Instalasi Listrik di Mushola Al Mujahidin – Pengasinan Depok

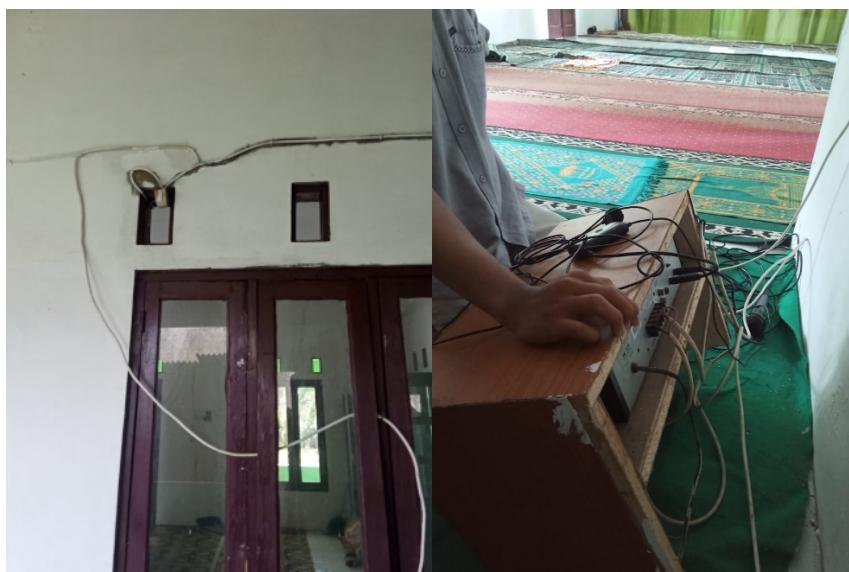
Gambar 2. Kondisi Instalasi Listrik di Mushola (kiri) dan Peralatan Audio (kanan)

Dari hasil observasi tersebut, beberapa peralatan instalasi listrik yang kurang layak seperti kondisi stop kontak yang mati atau berada pada posisi yang kurang baik, kondisi isolasi yang terkelupas, penggunaan kabel tidak pada semestinya (menggunakan kabel AWG), dan kondisi tusuk kontak yang kurang baik. Hal ini dapat dimuat dalam tabel berikut mengenai aturan standar PUIL 2011 [3] tentang instalasi listrik yang diantaranya :

kenyamanan warha dalam memanfaatkan energi listrik untuk berbagai kegiatan yang dilakukan di mushola [5]. Perbaikan ini terdiri dari penggantian kabel listrik yang sesuai dengan standar Peraturan Umum Instalasi Listrik (PUIL) 2020 yaitu menggunakan kabel NYA 1,5mm² [6] dan juga penggantian pengaman listrik berupa Miniature Circuit Breaker (MCB) 1 phase yang sesuai dengan standar yang berlaku dan disesuaikan dengan rating beban pada operasional mushola [7].

Selain dari penggantian kabel, perbaikan beberapa peralatan listrik yang tidak menyala seperti lampu di teras, pompa air, dan peralatan audio juga dilakukan. perbaikan peralatan listrik serta audio dan juga penggantian dan juga rekondisi stop kontak agar ditempatkan di posisi yang aman sehingga mudah dijangkau dan terlindungi [8].
